## 漳平市人民政府关于漳平 西园天守（中国）织造有限公司 “5·12”一般坍塌事故调查报告的批复

# 漳平西园天守（中国）织造有限公司

## “5•12”一般坍塌事故调查报告

“5.12”一般生产安全事故调查组

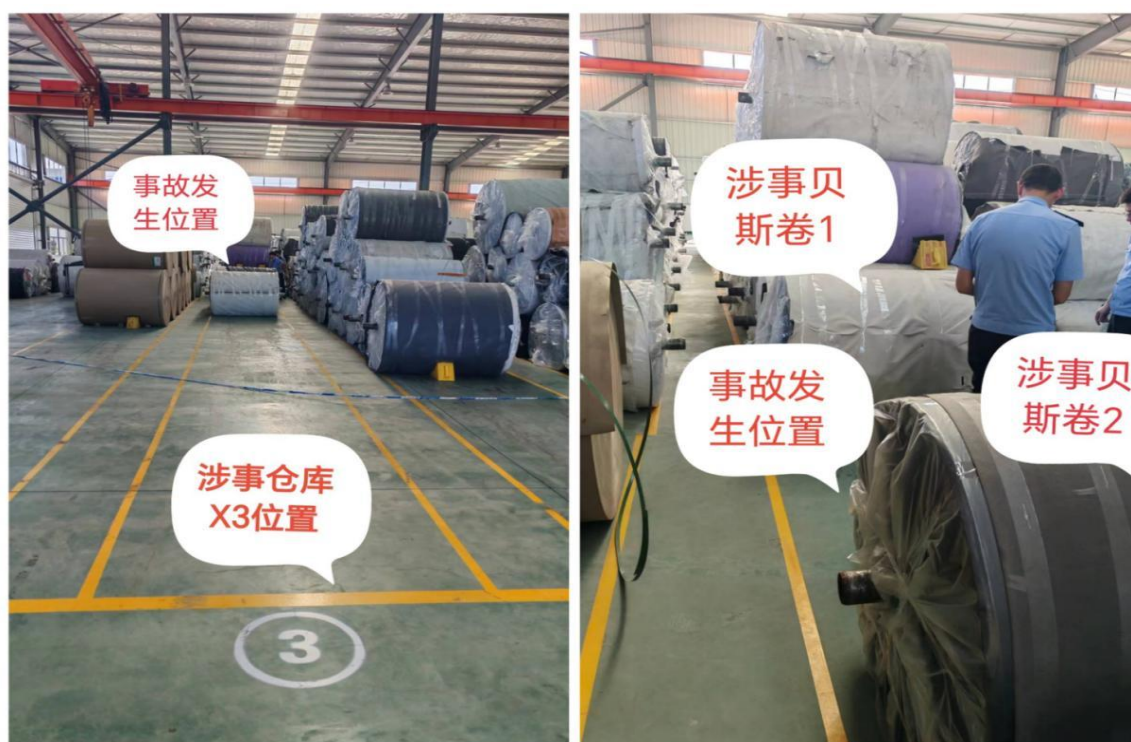
事故发生位置 7 号仓库 (PMC 中转仓库) 示意图

领班) 离开其工作职责所在的 2 号车间中检部工作区域。在 11 时 50 分至 14 时 30 分期间, 杨海洲违规擅自进入非其职责范围的 7 号仓库 (PMC 中转仓库)。当杨海洲在 X3 储道堆有 3 层贝斯卷下方停留期间, 上方第 3 层贝斯卷突然滚落导致杨海洲身体被挤致死 (第 2 层贝斯卷与第 3 层贝斯卷间未设置止滑器防滚动装置)。14 时 30 分, PMC 部叉车司机郑德才驾驶叉车至事发区域附近充电后进入 7 号仓库, 在 X3 位置发现杨海洲被夹在两捆贝斯卷之间。

内部设 69 道储道。事故现场位于 X3 储道，死者杨海洲被发现肩膀以下被夹在两捆贝斯卷之间，现场符合“挤压伤害”特征，周边未见打斗拖拽痕迹及其他遗留物。勘查发现仓库内多处贝斯卷堆放层数达 4 层（规定 3 层），且上层与下层之间未安装止滑器。仓库现场未设置清晰的安全通道、必要的安全警示标识及物理隔离措施。

7 号仓库（PMC 中转仓库）的 X3 储道堆有 3 层贝斯卷，上方第 3 层贝斯卷底部未使用止滑器固定，杨海洲违章擅自进入非其职责范围的 7 号仓库，在仓库的 X3 储道堆有 3 层贝斯卷下方停留期间，因上方第 3 层贝斯卷突然滚落导致杨海洲身体被挤致死。

**（1）物料管理：**立即全面排查整治所有仓库（特别是7号仓库）物料堆放问题，严格执行《超纤中转仓库安全操作规程及作业指导书》中关于堆放高度（不超过3层）、稳固性、防滚动措施（必须使用止滑器）等规定。建立物料堆放日常检查制度。

叉车通道）设置清晰、醒目的安全警示标识（如“危险区域，禁止入内”、“当心落物”、“叉车通道”等）和物理隔离设施（围栏、链条等）。建立严格的非本区域工作人员准入管理制度，落实审批、告知、登记、陪同监护等措施。
